การปรับปรุงอาคารตึกแถวโดยหน่วยงานรัฐที่ส่งผลกระทบต่อแนวคิดของผู้ใช้อาคารในพื้นที่: กรณีศึกษาย่านเมืองเก่า จังหวัดนครพนม

หลักสูตรสถาปัตยกรรมศาสตรมหาบัณฑิต
คณะสถาปัตยกรรมศาสตร์ มหาวิทยาลัยขอนแก่น
winaiwawkoksung@gmail.com

Row house renovation by government agency that adversely affects to the concept for local people: A case study of old town, Nakhon Phanom Province

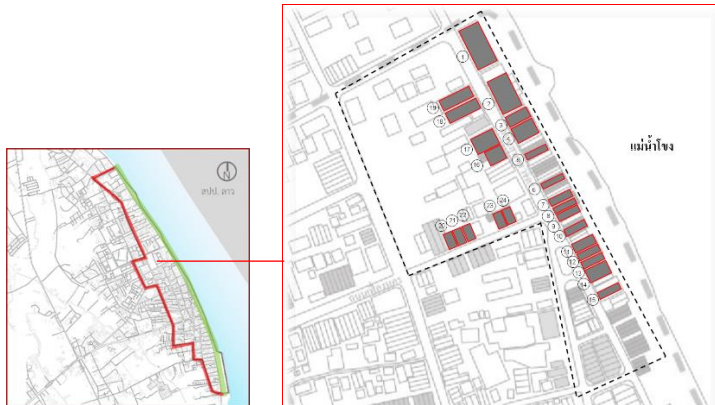
ภาพที่ 1 แสดงตำแหน่งขอบเขตพื้นที่วิจัยและตำแหน่งอาคารตึกแถวในพื้นที่ย่านเมืองเก่า จังหวัดนครพนม (ที่มา: โครงการออกแบบและวางผังนครพนม เมืองคลาสสิก: กรมโยธาธิการและผังเมือง, 2560)

ในพื้นที่ย่านเมืองเก่า จังหวัดนครพนม ภายในพื้นที่นั้นมีลักษณะอาคารประเภทตึกแถวหนาแน่น ซึ่งมีคุณค่าความสำคัญกับประวัติศาสตร์ของเมืองผ่านงานสถาปัตยกรรมที่มีเอกลักษณ์เฉพาะพื้นที่ โดยพื้นที่ย่านเมืองเก่านครพนม นั้นประกอบไปด้วยอาคารประเภทตึกแถวเก่าที่เป็นอาคารสำคัญของพื้นที่เป็นหลักและยังมีอาคารประเภทที่พักอาศัยและอาคารประเภทอาคารสมัยใหม่เกิดขึ้นมาในปัจจุบัน (กรมโยธาธิการและผังเมือง, 2560) โดยขอบเขตของย่านเมืองเก่านครพนม คือ บริเวณสองข้างถนนสุนทรวิจิตร ขนานกับบริเวณริมฝั่งแม่น้ำโขง ทิศเหนือติดถนนเพ็ญนคร ทิศใต้ติดถนนนิตโย ทิศตะวันออกติดแม่น้ำโขงและทิศตะวันตกติดถนนอรัญประสงคีในปัจจุบันดังภาพที่ 1

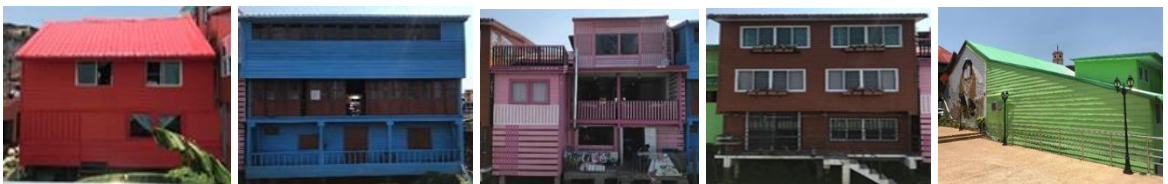
ภาพที่ 3 แสดงภาพอาคารตึกแถวในพื้นที่ย่านเมืองเก่า จังหวัดนครพนม ซึ่งได้รับการออกแบบปรับปรุงโดยหน่วยงานรัฐ เทศบาลเมืองนครพนม (ที่มา: ผู้วิจัย, 2563)

โดยจากการสำรวจลักษณะของการออกแบบปรับปรุงอาคารตึกแถวภายในพื้นที่ รวมถึงศึกษาจากการสัมภาษณ์ผู้ใช้อาคารตึกแถว ได้แก่ เจ้าของอาคารตึกแถวและผู้เช่าอาคารตึกแถว ที่อาศัยอยู่ในอาคารตึกแถวดังกล่าว พบว่า การออกแบบปรับปรุงอาคารตึกแถวโดยหน่วยงานเทศบาลเมืองนครพนม (กองช่าง) มีลักษณะของการปรับปรุงซ่อมแซมคือการปรับปรุงเฉพาะในส่วนของกายภาพภายนอกอาคารตึกแถวเป็นหลัก เนื่องจากการพิจารณาตามปัจจัยที่ส่งผลต่อแนวคิดในการปรับปรุงพัฒนาอาคารตึกแถว ของหน่วยงานเทศบาลเมืองนครพนม แบ่งออกเป็น 2 ส่วนที่เชื่อมโยงกัน ได้แก่ ปัจจัยที่เกี่ยวข้องกับที่ตั้งอาคารตึกแถว (Location) พบว่า หน่วยงานรัฐให้ความสำคัญทางด้านประวัติศาสตร์ของพื้นที่ย่านเมืองเก่า จังหวัดนครพนม ซึ่งภายในพื้นที่ย่านประวัติศาสตร์พาณิชย์กรรม (Commercial District) ซึ่งเป็นบริเวณพื้นที่ที่ประกอบไปด้วยอาคารตึกแถวทางประวัติศาสตร์เชิงพาณิชย์กรรมเป็นหลักสำคัญ ส่งผลโดยตรงต่อปัจจัยที่เกี่ยวข้องกับตัวอาคารตึกแถว (Architecture) ซึ่งส่งผลเกี่ยวกับแนวคิดในการให้ความสำคัญทางด้านรูปแบบของอาคารตึกแถวเป็นหลัก โดยหน่วยงานรัฐให้ความสำคัญทางด้านกายภาพภายนอกอาคารตึกแถว ที่มีคุณค่าความสำคัญทางด้านรูปแบบอาคารเฉพาะพื้นที่ จึงได้ทำการสำรวจและพิจารณาถึงสภาพอาคารตึกแถวที่มีความทรุดโทรมและบางอาคารมีการบุผนังจนเกือบไม่สามารถใช้งานในการอยู่อาศัยได้ จึงส่งผลต่อแนวคิดในการปรับปรุงในส่วนของสภาพภายนอกอาคารตึกแถวเป็นหลัก โดยใช้วิธีการปรับปรุงเปลี่ยนแปลงองค์ประกอบอาคารตึกแถว การปรับปรุงเปลี่ยนแปลงวัสดุอาคารตึกแถว รวมถึงการปรับปรุงเปลี่ยนแปลงสีสีนของอาคารตึกแถวเป็นหลัก โดยแสดงการพิจารณารายละเอียดดังนี้

1) ปัญหาที่เกิดขึ้นหลังจากการปรับปรุงอาคารตึกแถว พบว่า ประเด็นที่เป็นปัญหาสำคัญ ได้แก่ เกิดการซึมของน้ำตามผนังด้านหลังอาคารตึกแถว ซึ่งบริเวณที่ได้รับการปรับปรุงจากหน่วยงานรัฐ (กองช่าง) เนื่องจากผนังอาคารตึกแถวดังกล่าว นั้นได้มีการประกบกันของระยั้งไม้ที่ไม่เพียงพอ เมื่อเวลาเกิดฝนตกแรงจึงทำให้น้ำซึมและไหลเข้ามาบริเวณภายในอาคารตึกแถว ซึ่งประเด็นปัญหาดังกล่าวส่งผลให้ผู้ใช้อาคารนั้นมีแนวคิดในการรื้อถอนผนังอาคารตึกแถวด้านหลังทั้งหมดที่ปรับปรุงโดยรัฐออกแล้วนำมาประกอบสร้างใหม่เพื่อแก้ไขปัญหาดังกล่าวที่เกิดขึ้นในปัจจุบัน
