**การจัดการภูมิทัศน์วัฒนธรรม:  
กรณีศึกษาชุมชนบริเวณโดยรอบบึงปลาช้อย จังหวัดร้อยเอ็ด**

## **Cultural Landscape Management:**

### **A Case Study of Communities Surrounding Phlan Chai Lake, Roi Et**

Master of Landscape Architecture

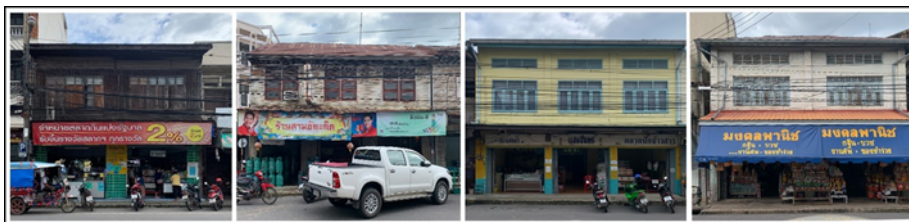
ภาพที่ 1 แสดงเรือนไม้ เรือนแถวไม้ และตึกแถวแบบท็องถิ่น

**1.1 ด้านกายภาพ** จากสภาพภูมิประเทศที่มีลักษณะเป็นที่ราบลุ่มคลื่นลอนตื้นและสภาพแวดล้อมทางธรรมชาติที่เหมาะสมต่อการตั้งถิ่นฐาน ก่อให้เกิดการจัดการพื้นที่ทางกายภาพเพื่อตอบสนองต่อการดำรงชีวิต ซึ่งผลลัพธ์จากการกระทำดังกล่าวปรากฏให้เห็นในรูปแบบขององค์ประกอบที่มีอัตลักษณ์ที่ชัดเจนทางกายภาพ ซึ่งสามารถแบ่งองค์ประกอบได้เป็น 4 รูปแบบ คือ (1) **การตั้งถิ่นฐาน** ในระยะแรกของชุมชนเป็นการตั้งถิ่นฐานตามแหล่งน้ำใกล้วัดเกิดขึ้นบริเวณบึงพลาญชัยและบริเวณโดยรอบวัดบึงพระลานชัย ชุมชนใช้ประโยชน์จากแหล่งน้ำในการอุปโภค-บริโภค สะท้อนให้เห็นถึงวิถีการดำรงชีวิตที่สัมพันธ์กับสภาพแวดล้อม ต่อมาเมื่อประชากรหนาแน่นขึ้นชุมชนมีการขยายตัวมากขึ้นส่งผลต่อการพัฒนาระบบโครงสร้างพื้นฐานและเส้นทางการสัญจรในชุมชนส่งผลให้เกิดการตั้งถิ่นฐานตามเส้นทางการสัญจร (2) **เส้นทางสัญจร** ได้แก่ ถนนเทวาทิบาล ถนนประชารธรรมรักษ์ ถนนผดุงพานิช ถนนสุริยเดชบำรุงที่เป็นถนนการค้าที่สำคัญของเมือง และถนนสุนทรเทพกิจจารักษ์ที่เป็นถนนโดยรอบบึงพลาญชัยที่ใช้ในการจัดกิจกรรมทางสังคมและวัฒนธรรม (3) **ลักษณะเด่นทางสถาปัตยกรรม** ได้แก่ สถาปัตยกรรมประเภทที่อยู่อาศัย เช่น เรือนไม้ เรือนแถวไม้ และตึกแถวแบบท็องถิ่น และสถาปัตยกรรมที่เป็นองค์ประกอบในภูมิทัศน์ประเภทอื่น ๆ เช่น ศาลากลางน้ำทรงเก้าเหลี่ยม ศาลาวัฒนธรรม หอโหวดที่จำลองรูปแบบจากโหวดซึ่งเป็นเครื่องดนตรีพื้นถิ่นสัญลักษณ์ของจังหวัดร้อยเอ็ด และประตูเมืองสาเกตนครที่จำลองรูปแบบจากประตูเมือง สาเกตนครในสมัยโบราณ และ (4) **สภาพแวดล้อมทางธรรมชาติ และพื้นที่เปิดโล่ง** ได้แก่ สวนสมเด็จพระศรีนครินทร์ร้อยเอ็ดและบึงพลาญชัยที่เป็นสถานที่สำคัญที่เกี่ยวข้องกับกลุ่มคนและเหตุการณ์สำคัญทางประวัติศาสตร์ และเป็นศูนย์รวมกิจกรรมการใช้ชีวิตในเมือง เช่น พาณิชยกรรม กิจกรรมทางสังคม กิจกรรมทางวัฒนธรรม กิจกรรมการท่องเที่ยว กิจกรรมนันทนาการ และพักผ่อนหย่อนใจ ฯลฯ

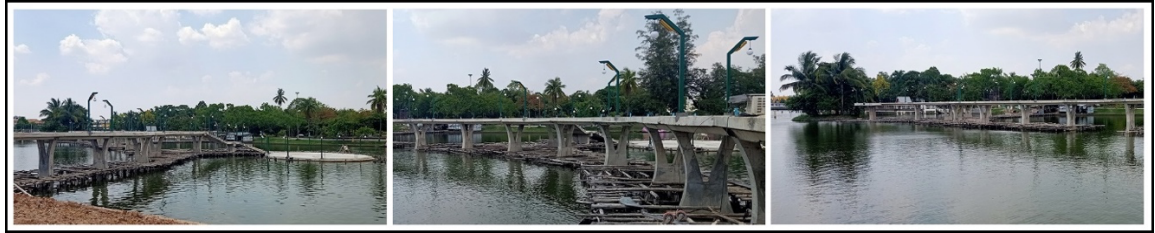
ภาพที่ 11 แสดงการพัฒนาสิ่งก่อสร้างบริเวณบึงปลาอุทัย  
ที่มา : ผู้วิจัย

**3. การวิเคราะห์สถานการณ์ ปัญหา โอกาสและอุปสรรคในการดำรงรักษาภูมิทัศน์วัฒนธรรม** ชุมชนตั้งอยู่ในพื้นที่ที่มีศักยภาพบริเวณใจกลางเมืองเก่าร้อยเอ็ดซึ่งเป็นศูนย์กลางทางเศรษฐกิจ ศูนย์กลางทางจิตวิญญาณและศูนย์รวมกิจกรรมการใช้ชีวิตในเมือง เช่น พาณิชยกรรม กิจกรรมการท่องเที่ยว กิจกรรมทางสังคม กิจกรรมนันทนาการพักผ่อนหย่อนใจและเป็นสถานที่ที่ใช้ในการจัดกิจกรรมทางวัฒนธรรมที่สามารถส่งเสริมการเรียนรู้ผ่านกิจกรรมการท่องเที่ยวทางวัฒนธรรม การพัฒนาหอโหวดที่เชื่อมต่อกับบึงพลาญชัยนำมาซึ่งความคึกคักของผู้คนที่เข้ามาใช้งานในพื้นที่และนำมาซึ่งความคึกคักของกิจกรรมทางเศรษฐกิจและกิจกรรมการท่องเที่ยว การประกาศเขตพื้นที่ร้อยเอ็ด อำเภอเมืองร้อยเอ็ด จังหวัดร้อยเอ็ด เป็นพื้นที่เมืองเก่าเพื่อให้ร้อยเอ็ดเป็นมรดกทางวัฒนธรรมที่สืบทอดความเจริญรุ่งเรืองด้านศิลปวัฒนธรรมอันยิ่งใหญ่ของชาติตลอดไป ส่งผลให้สถานการณ์ของชุมชนบริเวณโดยรอบบึงพลาญชัยเกิดโอกาสในการอนุรักษ์และดำรงรักษาภูมิทัศน์วัฒนธรรม อย่างไรก็ตาม การพัฒนาเมืองเพื่อส่งเสริมกิจกรรมทางเศรษฐกิจและกิจกรรมการท่องเที่ยวที่ส่งผลให้เกิดการเปลี่ยนแปลงที่ส่งผลต่อภูมิทัศน์วัฒนธรรมของชุมชนบริเวณโดยรอบบึงพลาญชัย จากการศึกษายังคงพบปัญหาและอุปสรรคที่ส่งผลต่อการดำรงรักษาภูมิทัศน์วัฒนธรรม เช่น การเปลี่ยนแปลงของสภาพแวดล้อมทางธรรมชาติเนื่องจากการพัฒนาสิ่งก่อสร้างและสิ่งอำนวยความสะดวกต่าง ๆ เพื่อรองรับกิจกรรมทางสังคมและกิจกรรมการท่องเที่ยว ปัญหาน้ำเน่าเสียในบึงพลาญชัยที่ส่งผลกระทบต่อสภาพแวดล้อมทางธรรมชาติ ปัญหาความทรุดโทรมของอาคารเก่าที่ส่งผลทำให้เกิดความเสื่อมโทรมของสภาพแวดล้อม และก่อให้เกิดการเปลี่ยนแปลงลักษณะทางสถาปัตยกรรมเนื่องจากอาคารเก่าที่มีข้อจำกัดต่อความต้องการใช้ประโยชน์สำหรับชีวิตประจำวัน ปัญหาป้ายโฆษณาและป้ายกิจกรรมเชิงพาณิชย์ที่บดบังทัศนียภาพและส่งผลกระทบต่อสภาพแวดล้อมของย่านชุมชนเก่าจากปัญหาและอุปสรรคดังกล่าวส่งผลต่อภูมิทัศน์วัฒนธรรมที่มีอยู่เดิม ซึ่งอาจทำให้สิ่งที่มีคุณค่าเหล่านั้นเริ่มถูกทำลายหรือถูกลดทอนคุณค่าด้านหนึ่งด้านใดลง ด้วยเหตุนี้ การจัดการภูมิทัศน์วัฒนธรรมจึงเป็นอีกหนทางหนึ่งที่จะนำไปสู่การอนุรักษ์และการพัฒนาอย่างยั่งยืน
